**Реставрация и приспособление объектов культурного наследия в составе  
усадебных комплексов деревянной застройки по ул. Грязнова, 16,18, ул.  
Дзержинского, 11 в г. Иркутске с разработкой концептуального предложения  
по регенерации застройки квартала № 74**

ПОЯСНИТЕЛЬНАЯ ЗАПИСКА  
к выпускной квалификационной работе  
уровень бакалавриата :  
по направлению «Реконструкция и реставрация архитектурного наследия»  
00.07.03.02.407-11.18-ПЗ

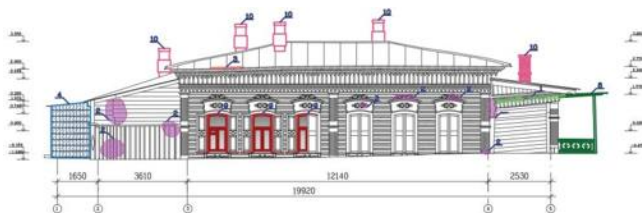
*Фасад 1-5*

-   - Утрата декоративных деревянных элементов карнизов
-   - Коробление, рассыхание, утрата деревянных элементов фасадов: калеванной доски, фартука, подоконного профилированного пояса сандрика, ставней
-   - Разрушение, утрата асбестоцементных волнистых листов
-   - Утрата исторической облицовки прируба
-   - Утрата исторических деревянных оконных заполнения
-   - Утрата исторических деревянных оконных блоков, заполнения и ставней
-   - Утрата исторических деревянных дверных блоков и заполнения
-   - Утрата исторического крыльца и козырька
-   - Коробление, рассыхание оконных проемов
-   - Разрушение дымовых труб

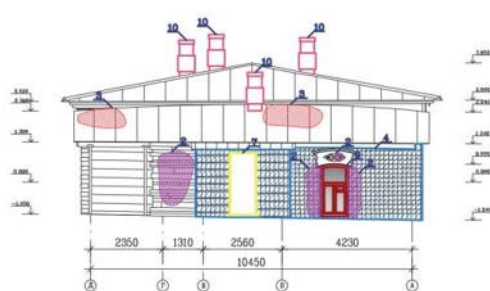
**Фасад Д-А**

- Утраты декоративных деревянных элементов карнизов
- Коробление, рассыхание, утраты деревянных элементов фасадов: калеваной доски, фартука, порокового просилированного пояса сайдинга, ставней.
- Разрушение, утраты асбестоцементных волнистых листов
- Утрата исторической облицовки прируба
- Утрата исторических деревянных оконных заполнения
- Утрата исторических деревянных оконных блоков, заполнения и ставней
- Утрата исторических деревянных дверных блоков и заполнения
- Утрата исторического крыльца и козырька
- Коробление, рассыхание оконных проемов
- Разрушение дымовых труб
