## ОТЧЕТ

### по результатам тепловизионной съемки внешних и внутренних ограждающих конструкций общежития № 12 корпус Г.

Тепловизионная съемка внешних ограждающих конструкций производилась в утренние часы при температуре наружного – «минус» 32 °С.

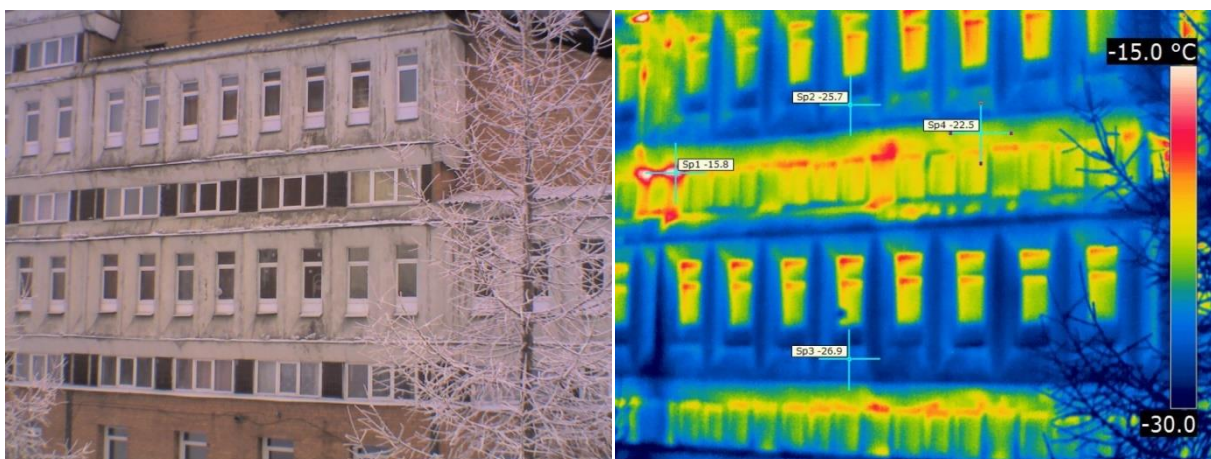
Фото и термо 1.

- **остекление и внешние стены жилых помещений** на уровне 2, 4 и 6 этажей, особенно в районе примыкания кирпичной кладки к железобетонным блокам 6-го этажа. Такая картина наблюдается как на западном, так и на восточном фасадах здания (Фото и термограммы №№ 1, 2, 3 и 4);

1. Выполнить ревизию и устранить неплотности в оконных проемах, особенно в зоне примыкания блоков к кирпичной кладке 2, 4 и 6-го этажей. Положительный эффект – снижение тепловых потерь помещений на 10-15 %.
2. Заменить остекление межэтажного перехода на энергоэффективные алюминиевые стеклопакеты с одновременной заменой дверей выходов с этажей на межэтажный переход (обязательно предусмотреть установку автоматических доводчиков) с целью разделения воздушных тепловых потоков. Положительный эффект – снижение тепловых потерь помещений на 15-30 %%. Снизится эффект «опрокидывания» вентиляции в туалетных комнатах жилых помещений.
3. Необходима ревизии состояния деформационного шва с целью принятия решения о возможности теплоизоляции.
4. Необходима замена отопительных приборов на энергоэффективные с обязательным расчетом на достаточность.

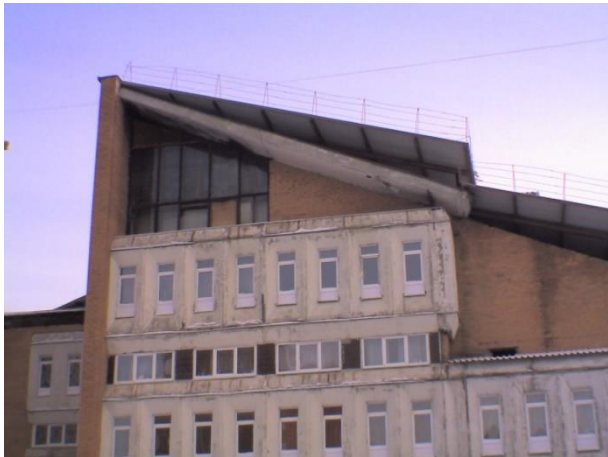
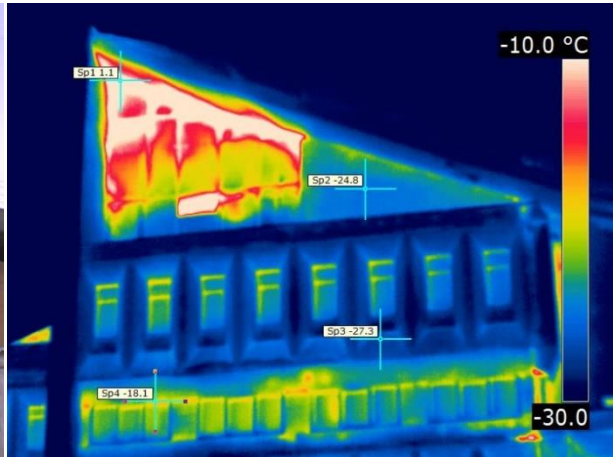
Фото и термо 5.

- **остекление выхода шахты лифта и межэтажного перехода** под козырьком западного фасада здания (Фото и термограмма № 5);

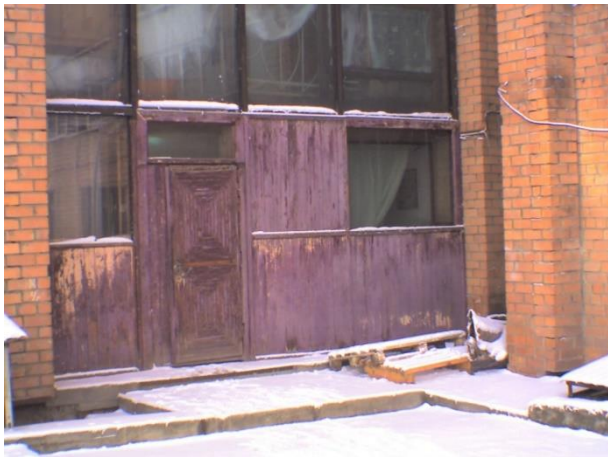
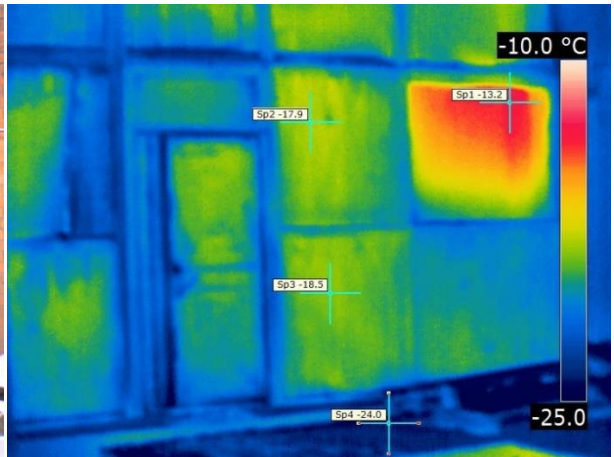
Фото и термо 6.

- **остекление межэтажного перехода** (Фото и термограммы №№ 6-9).

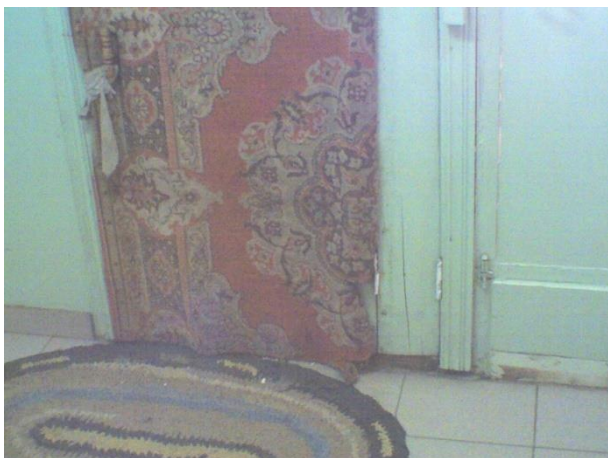
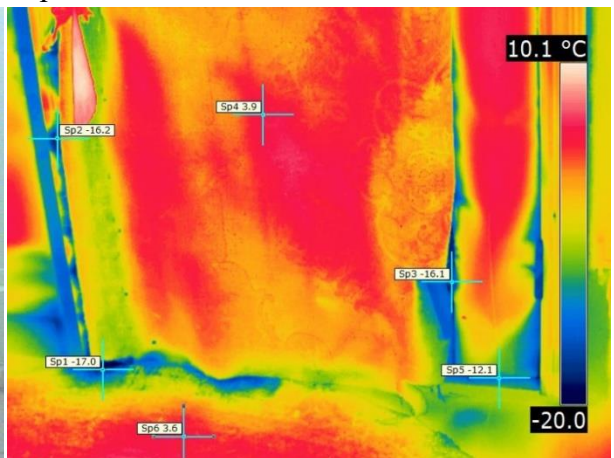
Фото и термо 10.

- **межэтажный застекленный переход с шахтой лифта** (Фото и термограммы №№ 10-16).

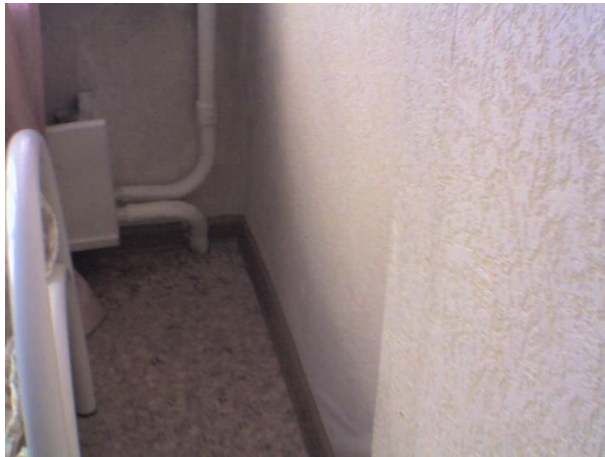
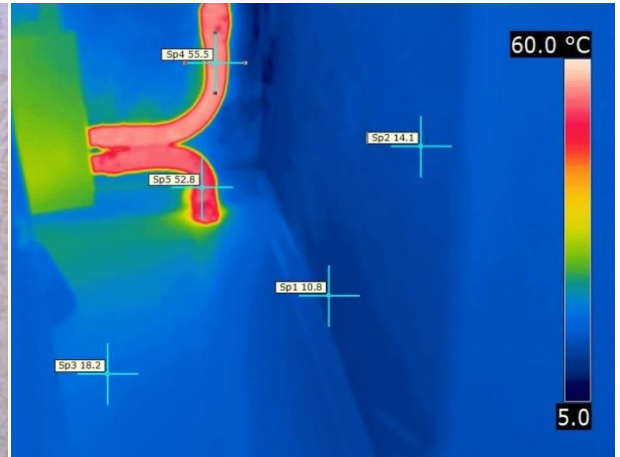
Фото и термо 17.

- **помещения, которые одной стеной примыкали к вертикальному деформационному шву** между двумя блоками корпуса (Фото и термограммы №№ 17-22).

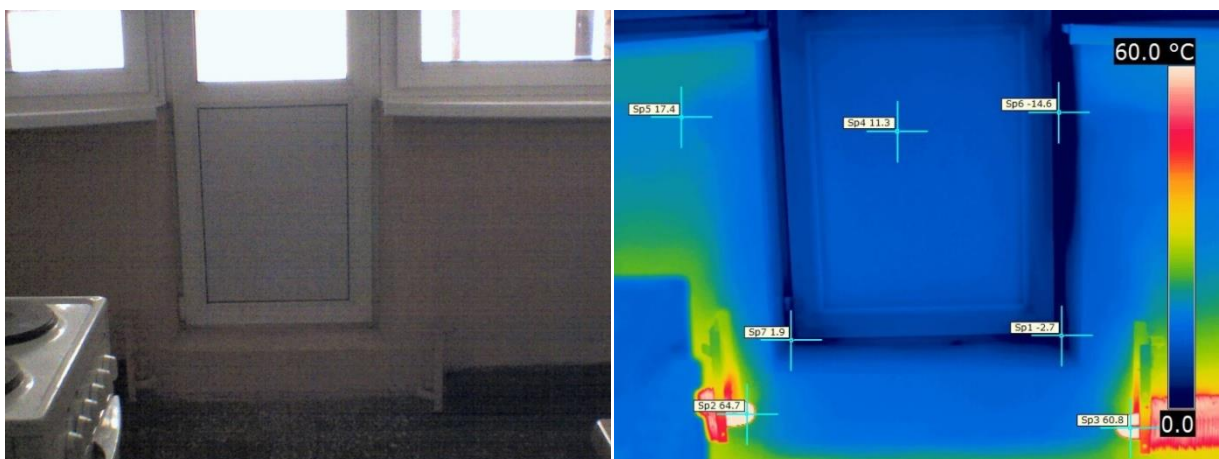
Фото и термо 23.

- **помещения с неплотностями в створках стеклопакетов** (Фото и термограммы №№ 23-30).

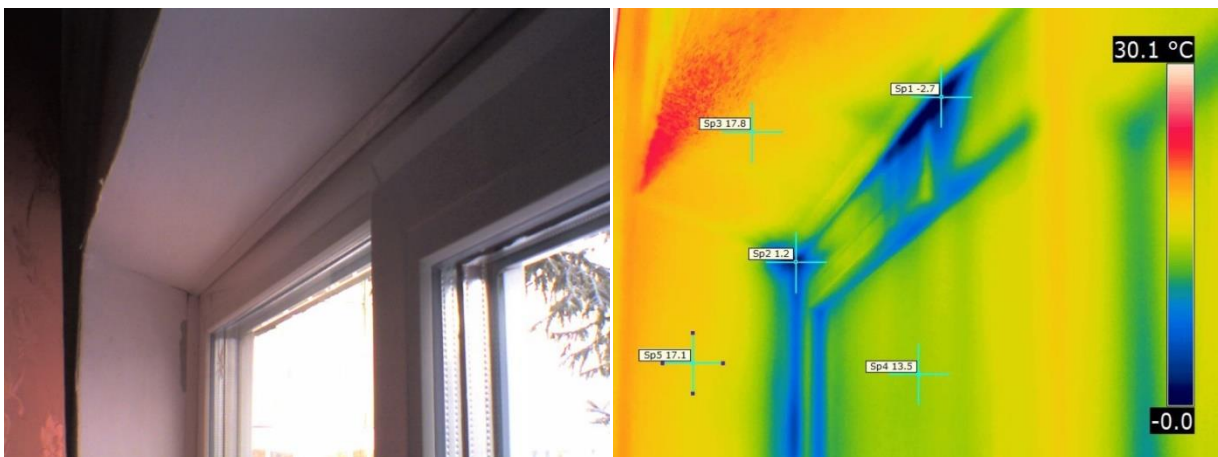
Фото и термо 31.

- **помещения на уровне 2, 4 и 6 этажей – места стыков потолочных перекрытий со стенами** (Фото и термограммы №№ 31-33).

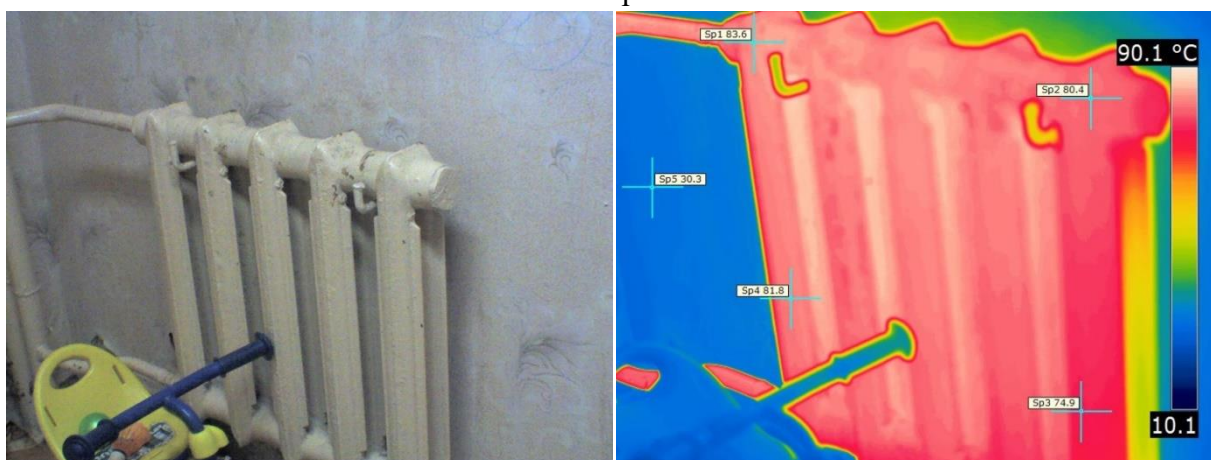
Фото и термо 34.

3. При анализе термограмм выявился еще один недостаток. Отсутствие тепла в помещениях обусловлено не только сверхнормативными тепловыми потерями через ограждающие конструкции, но и **не энергоэффективными отопительными приборами**. (Фото и термограммы №№ 34-41).
