**Реставрация и приспособление объекта культурного наследия
«Особняк Захарова» по ул. Карла Либкнехта, 111 в г. Иркутске
с предложением по реконструкции фрагмента застройки
квартала №139.**

ПОЯСНИТЕЛЬНАЯ ЗАПИСКА

к выпускной квалификационной работе
Архитектурное реставрационное проектирование
(прикладной бакалавриат)
07.03.02 «Реконструкция и реставрация архитектурного наследия»

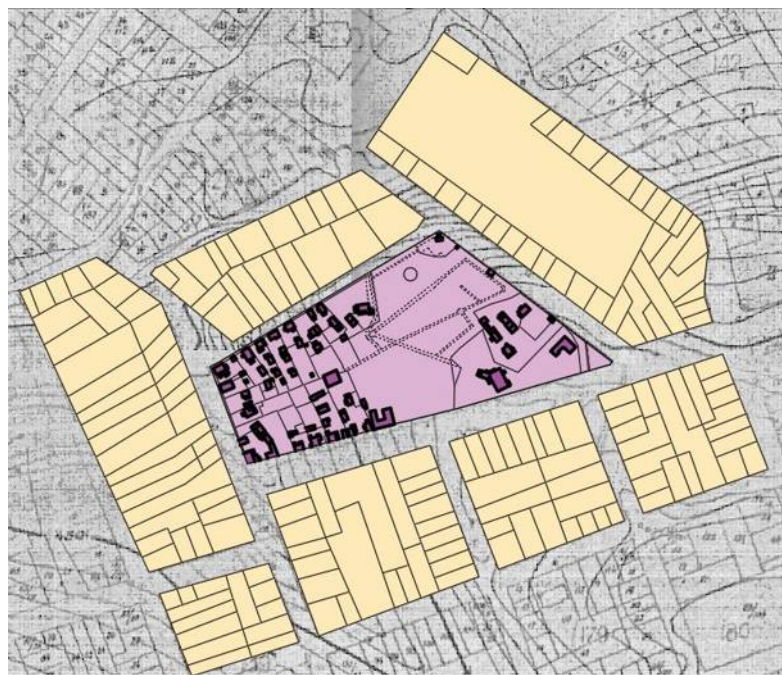
К 1929 году, квартал уже сформировался и имеет более привычный облик. На планах хорошо видны усадебные участки с их планировкой (жилые / нежилые сооружения, сады, огороды).

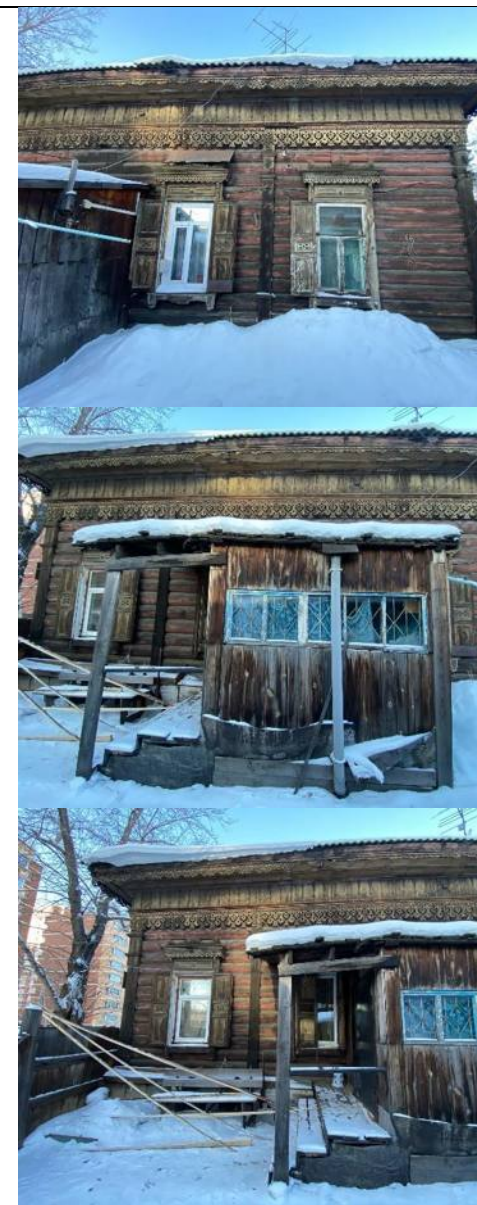
- несимметричная четырехосная композиция одноэтажной плоскости фасада основного объема;

Состояние удовлетворительное
Состояние удовлетворительное

<p>- <i>основное композиционное построение по вертикали:</i></p> <p>Прируб:</p> <ul style="list-style-type: none"> - поле стен первого этажа; - оконные проемы; - дверной проем 	<p>Без изменений. Состояние удовлетворительное</p>	
	<p>Стены</p> <p>Основной объем:</p> <ul style="list-style-type: none"> – деревянные рубленые в «лапу» <p>Прируб:</p> <ul style="list-style-type: none"> - деревянные рубленые в «лапу»; - вертикальные деревянные стойки. 	<p>Без изменений. Состояние удовлетворительное</p>

<p>Оконные проемы (габариты, форма, расположение) Основной объем: - прямоугольное Прируб: - прямоугольный</p>	<p>Без изменений. Состояние неудовлетв орительное</p>
