**Реставрация и приспособление объектов культурного наследия в составе  
усадебных комплексов деревянной застройки по ул. Грязнова, 16,18, ул.  
Дзержинского, 11 в г. Иркутске с разработкой концептуального предложения  
по регенерации застройки квартала № 74**

ПОЯСНИТЕЛЬНАЯ ЗАПИСКА  
к выпускной квалификационной работе  
уровень бакалавриата :  
по направлению «Реконструкция и реставрация архитектурного наследия»  
00.07.03.02.407-11.18-ПЗ

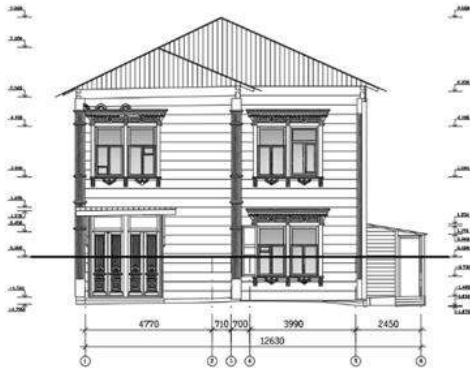
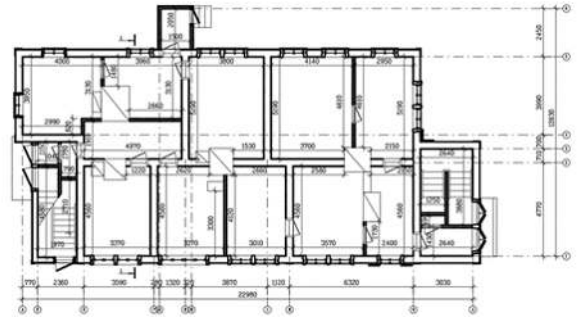
**Фасад 1-6**

б) Доходный дом по адресу: ул. Грязнова, 16 Лит. Б. Состояние удовлетворительно. Полностью утрачена кровля и декор, частично утрачены наличники, ставни.

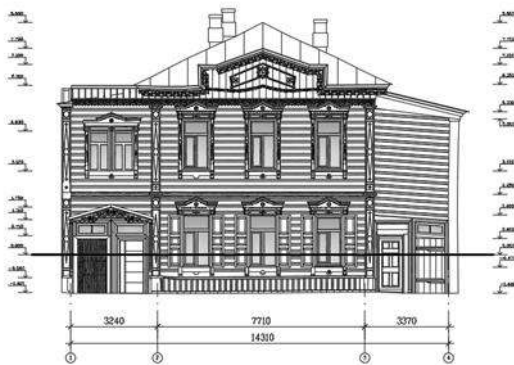
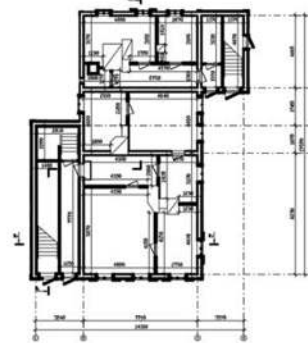
**Фасад 1-4**

в) Доходный дом по адресу: ул. Грязнова, 18 Лит. А. Состояние удовлетворительное. Отдельные оригинальные элементы конструкции и декора утрачены.

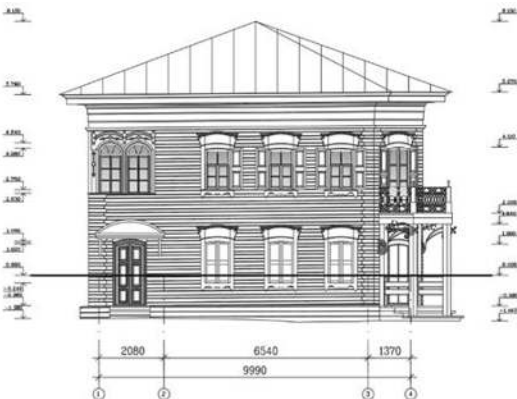
**Фасад 1-4**

д) Дом жилой по адресу: ул. Дзержинского, 11 Лит. А. Состояние удовлетворительное. Отдельные оригинальные элементы конструкции и декора утрачены.

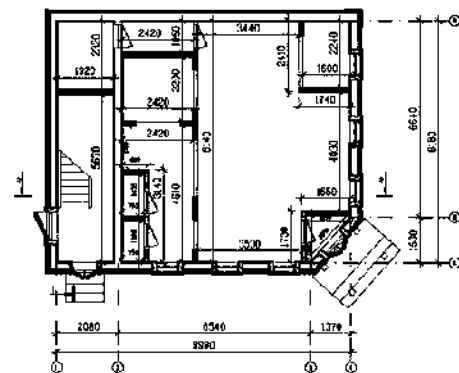
е) Доходный дом по адресу: ул. Дзержинского, 11 Лит. Б. Аварийное состояние. Разрушение несущих стен, перекрытий.

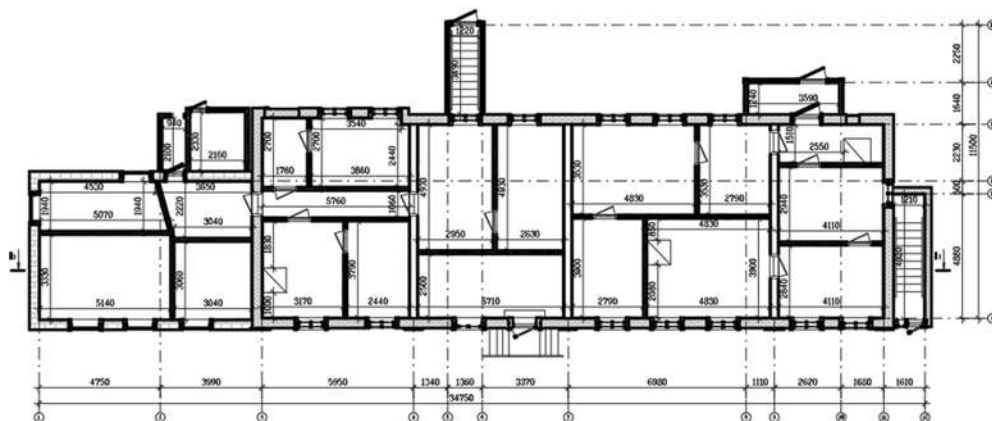
ж) Здание по адресу: ул. Дзержинского, 11/4. Состояние удовлетворительное.

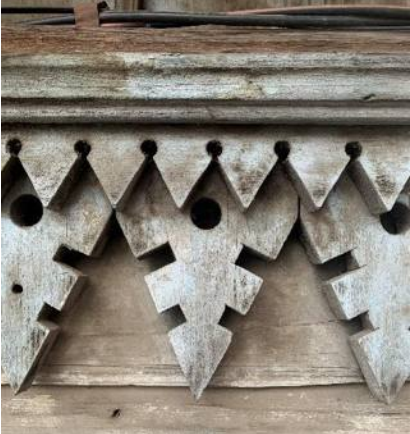
<p>- по центру и углам находятся филенчатые пилястры с каннелюрами</p> <p><b>Северо-западный прируб:</b></p> <p>- широкий фриз, набранный из вертикально поставленных досок с пропильным нижним краем, выделенный профилированным пояском со слоем треугольных мелких зубчиков, с нащельниками;</p> <p>- карниз - профилированный, подшивной, дополненный пропильным подзором (с рисунком, подобны свесам фриза);</p> <p>- углы закрыты каннелированными огибающими лопатками;</p> <p>- на углу находится филенчатая пилястра с каннелюрами</p> <p><b>Юго-восточный прируб:</b></p> <p>- карниз –профилированный, подшивной;</p> <p>- на углу находится филенчатая пилястра с ромбом</p>	<p>Состояние удовлетворительное</p> <p>Состояние удовлетворительное</p> <p>Имеются утраты. Состояние удовлетворительное</p> <p>Имеются утраты. Состояние удовлетворительное</p> <p>Имеются утраты. Состояние удовлетворительное</p> <p>Имеются утраты. Состояние удовлетворительное</p> <p>Состояние удовлетворительное</p> <p>Состояние удовлетворительное</p>

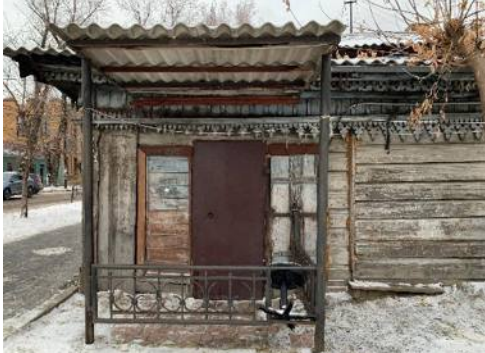
<p><b>Дверной проем</b> (габариты, форма, расположение) - прямоугольный</p>	<p>Состояние удовлетворительное.</p>

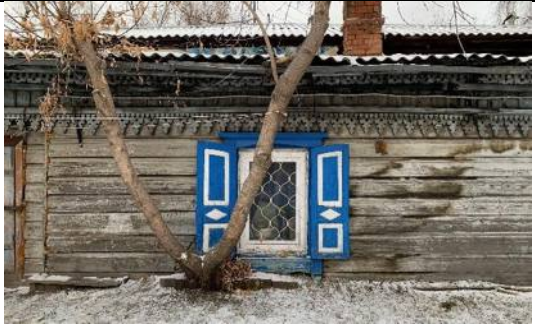
<p>- <i>вертикальные членения</i></p> <p>- <i>декоративное оформление оконных проемов: (форма, размеры, расположение, профиль сечения, материал)</i></p> <p><b>Прируб:</b></p> <p><b>Оконные колоды:</b></p> <p>- прямоугольные, для заполнения лучковыми оконными рамами</p> <p><b>Оконные наличники:</b></p> <p>- прямоугольного завершения, сандрики - профилированные, лобань - гладкая. Фартук со свесами каплеобразной формы, нижняя обвязка криволинейной симметричной формы с плоской контурной накладкой.</p> <p><b>Ставни:</b></p> <p><i>(форма, размеры, расположение, профиль сечения, материал)</i></p> <p>– Ставни двустворчатые, трехчастные, филенчатые.</p>	<p>Без изменений. Состояние удовлетворительное</p> <p>Утраты декора. Состояние удовлетворительное Рамы – утрачены.</p> <p>Без изменений. Состояние удовлетворительное</p>

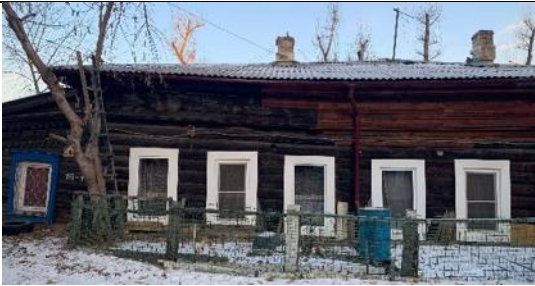
<p><b>Дворовой (юго-западный) фасад</b></p>	<p><b>Общее композиционное решение:</b></p> <p>- <i>основное композиционное построение по горизонтали:</i></p> <p><b>Основной объем:</b></p> <p>- симметричная шестиосная композиция одноэтажной плоскости фасада основного объема с примыкающей одноэтажной одноосной плоскостью фасада северо-западного прируба, а также примыкающей одноэтажной одноосной (с дверным блоком) плоскостью фасада юго-восточного прируба.</p>	<p>Состояние удовлетворительное</p>

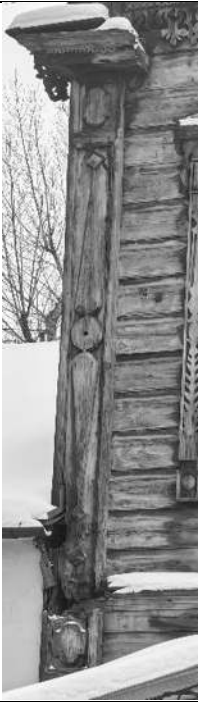
<p>лопатками.</p> <p><b>Юго-восточный прируб:</b>  - фриз – высокий обшит доской, по вертикали, разбит рельефными ребрами. Снизу фриз подчеркнут профилированным пояском и резным подзором с орнаментом растительного характера;</p> <p>- карниз – подшивной, также декорирован резным подзором. Вынос карнизного свеса достаточно большой;</p> <p>- углы, оформлены неширокими филенчатыми лопатками с накладными декоративными элементами разной геометрической формы. По высоте лопатки членятся профилированными поясками, проходящими в уровне подоконной и фризовой – междуэтажной частями.</p>	<p>удовлетворительное.</p> <p>Состояние удовлетворительное.</p> <p>Имеются утраты. Состояние удовлетворительное.</p> <p>Имеются утраты. Состояние удовлетворительное.</p>

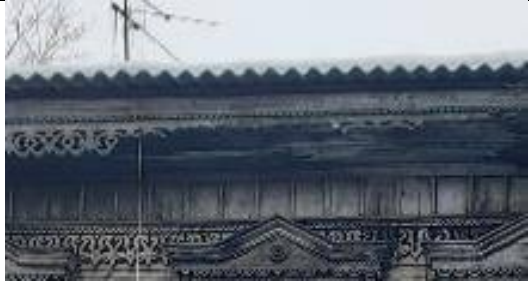
<p>– деревянные рубленые в «лапу», обшиты горизонтально уложенной калеванной доской.</p> <p><b>Прируб:</b> – деревянные рубленые в «лапу», обшиты горизонтально уложенной калеванной доской.</p>	<p>Состояние удовлетворительное.</p> <p>Без изменений. Состояние удовлетворительное.</p>	
	<p><b>Оконные проемы</b> <i>(габариты, форма, расположение)</i></p> <p><b>Основной объем:</b> – прямоугольные с прямолинейным верхом.</p>	<p>Без изменений. Состояние удовлетворительное.</p>	
	<p><b>Дверной проем</b> <i>(габариты, форма, расположение)</i></p> <p><b>Прируб:</b> - прямоугольной формы.</p>	<p>Состояние неудовлетворительное.</p>	
	<p><b>Декоративное оформление:</b> - горизонтальные членения: <i>(форма, размеры, расположение, профиль сечения, материал);</i></p> <p><b>Основной объем:</b> - фриз – высокий обшит доской, по вертикали, разбит рельефными ребрами. Снизу фриз подчеркнут профилированным пояском и резным подзором с орнаментом растительного характера;</p> <p>- карниз – подшивной, также декорирован резным подзором. Вынос карнизного свеса достаточно большой;</p> <p>- углы, оформлены неширокими филенчатыми лопатками с накладными декоративными элементами разной геометрической формы. По высоте лопатки</p>	<p>Состояние удовлетворительное.</p> <p>Имеются утраты. Состояние удовлетворительное.</p> <p>Имеются утраты. Состояние</p>

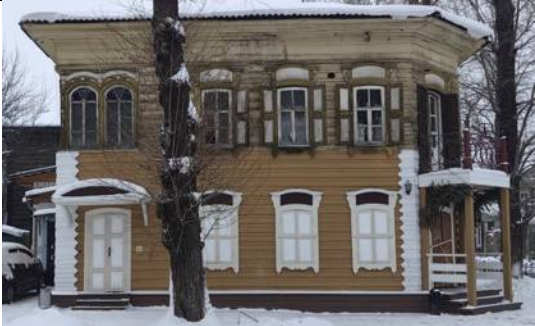
<p><i>- материалы исполнения:</i> Капитальные стены: – бревенчатые;</p> <p>Перекрытия: деревянные балки;</p> <p>Кровля: шиферная.</p>	<p>Без изменений. Состояние удовлетворительное.</p> <p>Без изменений. Состояние удовлетворительное.</p> <p>Без изменений. Состояние удовлетворительное.</p>	
<p><b>Главный (юго-восточный) фасад по ул. Дзержинского (лит. А)</b></p>	<p><b>Общее композиционное решение:</b> <i>- основное композиционное построение по горизонтали:</i> - симметричная трехосная композиция двухэтажной плоскости фасада, с примыкающим юго-западным двухэтажным одноосным входным пристроем. На первом этаже пристроя расположен дверной проем, на втором этаже два арочных окна галереи.</p>	<p>Без изменений. Состояние удовлетворительное.</p>

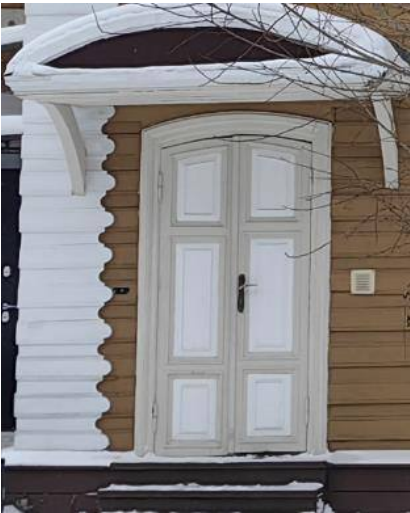
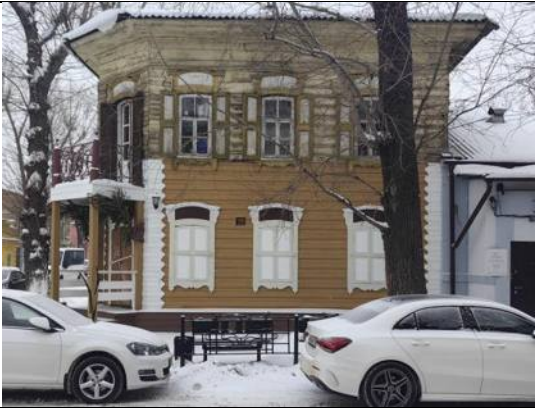
<p><b>Главный (северо-восточный) фасад по ул. Грязнова (лит. А)</b></p>	<p><b>Общее композиционное решение:</b> - <i>основное композиционное построение по горизонтали:</i> - симметричная трехосная композиция двухэтажной плоскости фасада основного объема.</p>	<p>Без изменений. Состояние удовлетворительное.</p>

<p>- <i>основное композиционное построение по вертикали:</i> <b>Основной объем:</b> - поле стены первого и второго этажей; - подшивной карниз с большим выносом; - фриз;</p>	<p>Без изменений. Состояние удовлетворительное.</p>

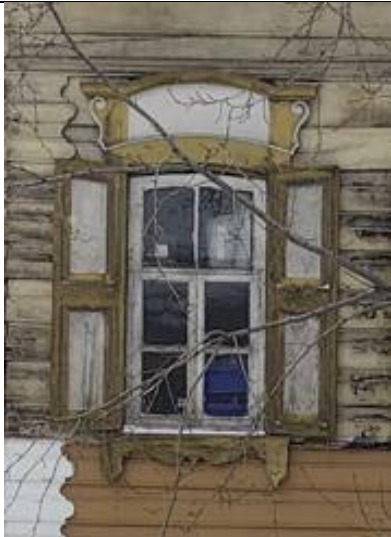
<p>- <i>вертикальные членения</i></p> <p>- <i>декоративное оформление оконных проемов: (форма, размеры, расположение, профиль сечения, материал)</i></p> <p><b>Основной объем:</b></p> <p><b>Оконные колоды:</b></p> <p>- прямоугольные, для заполнения лучковыми оконными рамами.</p> <p><b>Оконные наличники:</b></p> <p>- с лучковым верхом. Лобани наличников украшены криволинейной симметричной накладкой. Лучковые сандрики. Нижняя горизонтальная доска наличника имеет волнообразный абрис, с углом посередине. (две волны сходятся в центральной части доски) Вертикальные боковые доски имеют остроконечное завершение.</p> <p><b>Ставни:</b></p> <p><i>(форма, размеры, расположение, профиль сечения, материал)</i></p> <p>– ставни наличников филечатые, двухстворчатые с двухчастным делением полотна.</p>	<p>Состояние удовлетворительное. Частично утрачены рамы.</p> <p>Незначительные утраты декора.</p> <p>Состояние удовлетворительное.</p> <p>Состояние удовлетворительное.</p>

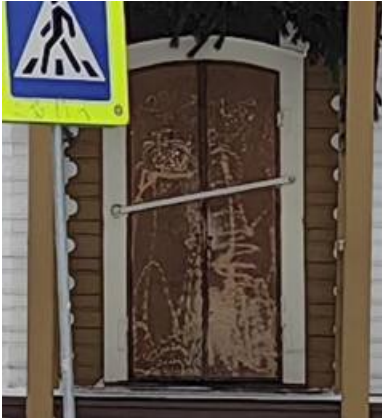
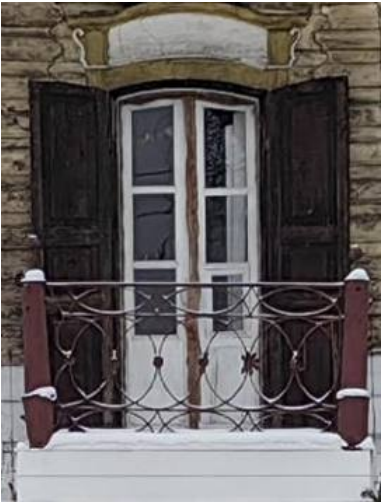
<p>- вертикальные членения</p> <p>- декоративное оформление дверных проемов: (форма, размеры, расположение, профиль сечения, материал)</p> <p><b>Основной объем:</b></p> <p><b>Дверные колоды:</b></p> <p>- прямоугольные, для заполнения лучковыми дверными полотнами.</p> <p><b>Дверные наличники:</b></p> <p>- с лучковым верхом. Лобани наличников украшены криволинейной симметричной накладкой. Лучковые сандрики.</p> <p><b>Дверные полотна:</b></p> <p>- на первом этаже двухстворчатые дверные полотна заменены, на втором этаже дверные полотна филенчатые, двухстворчатые с трехчастным делением полотна.</p> <p><b>Балкон:</b></p> <p>- с металлическими коваными кронштейнами. С крупными спиралевидными завитками кронштейнов, перекликается рисунок кованной балконной решетки, набранной из пересекающихся окружностей.</p>	<p>Состояние удовлетворительное.</p> <p>Состояние удовлетворительное.</p> <p>Состояние удовлетворительное.</p> <p>Имеются утраты. Состояние удовлетворительное.</p>

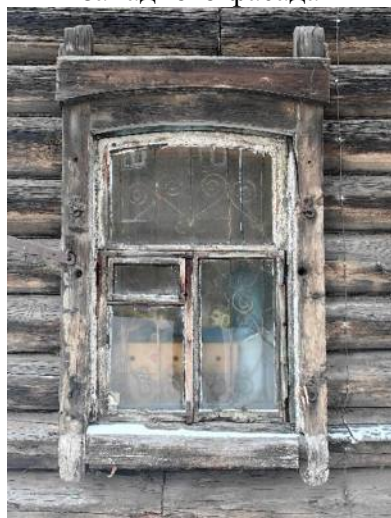
Окно первого этажа с дворового юго-западного фасада с утраченными ставнями
